随时 为您服务

普锐特冶金技术提供许多先进技术方案和服务，目的是最大限度提高冶金设备性能。

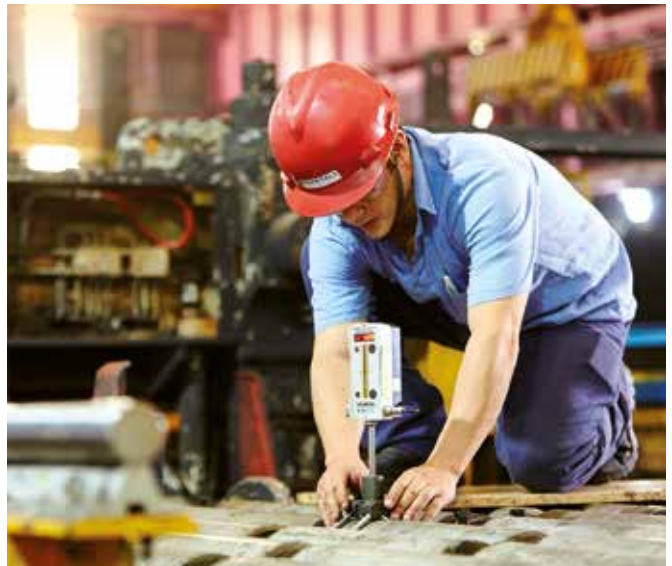
普锐特冶金技术服务专家正在使用公司开发的光学测量工具Opal系统检查铸流导向辊的对中情况。

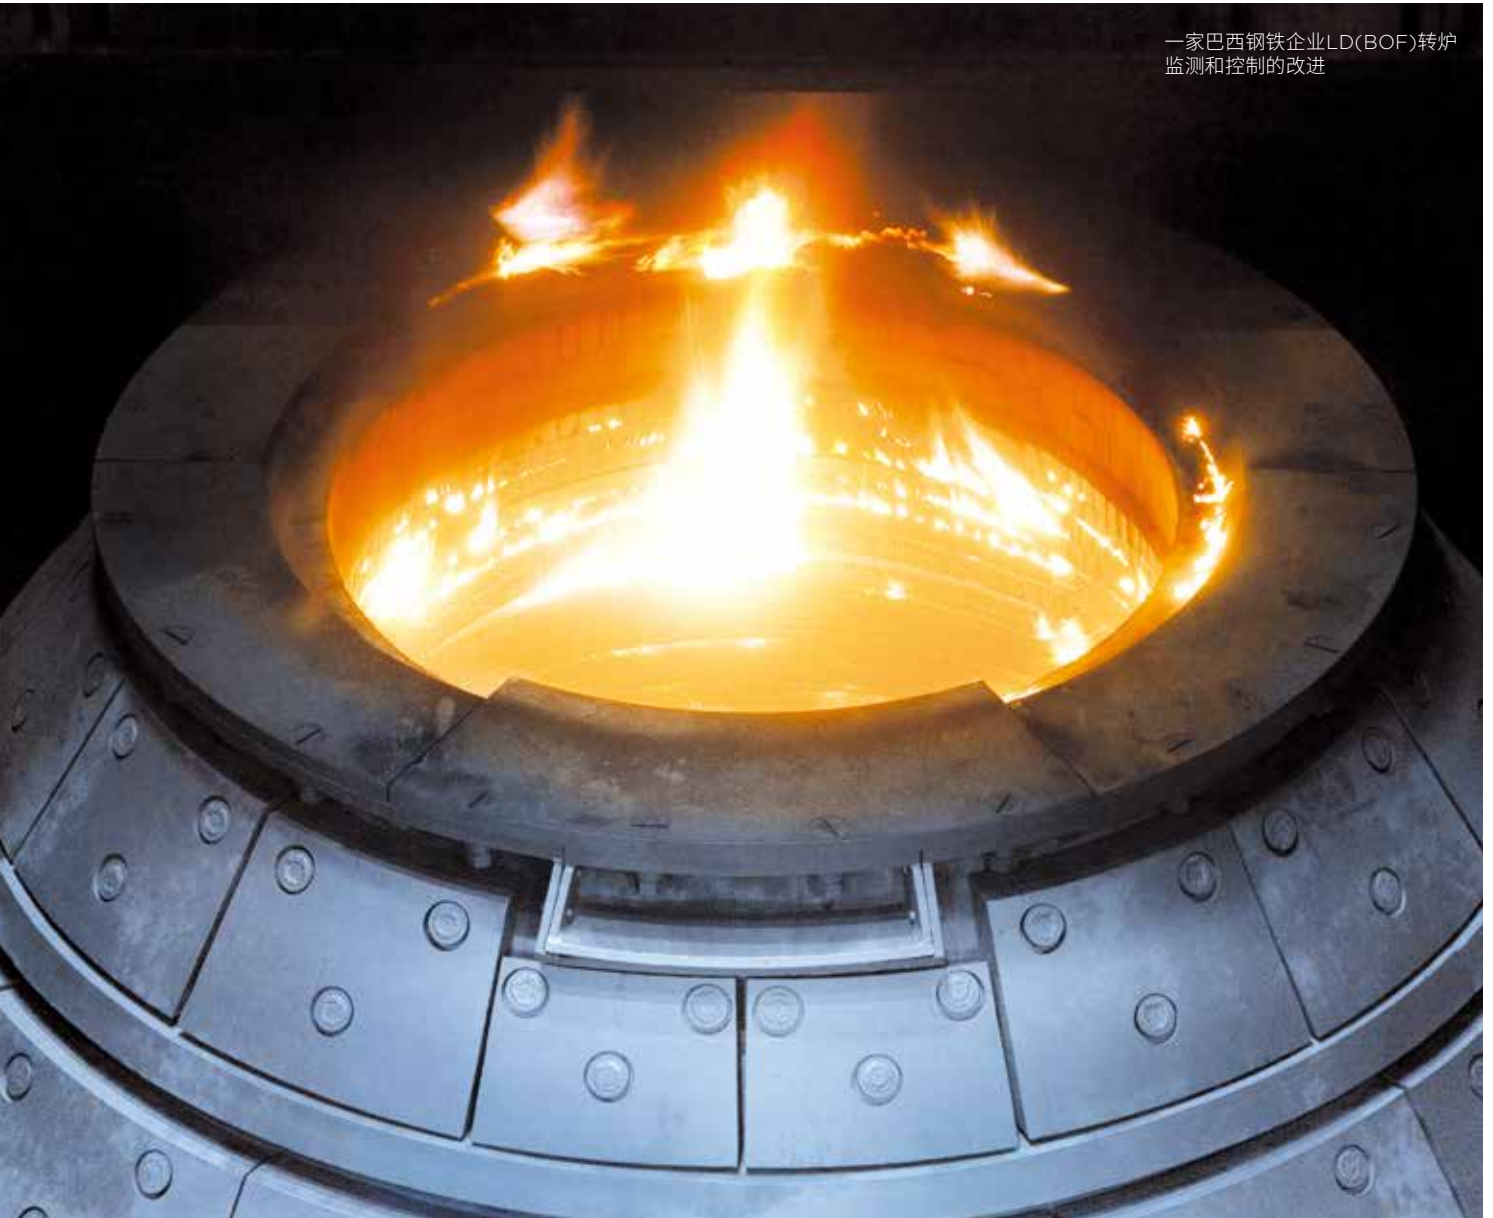
一家巴西钢铁企业LD(BOF)转炉
监测和控制的改进

巴西 LD(BOF) 转炉安装基于冲击脉冲测量法的状态监测系统
在一座 LD(BOF) 转炉发生了托圈轴承松动的严重问题后，一家巴西钢铁企业联系了普锐特冶金技术，要求提供一套方案以避免将来出现类似问题。经过详细研究，普锐特冶金技术建议安装一套状态监测系统，它能在轴承达到使用寿命末期之前使客户得到足够长的预警时间。由于这种轴承的移动速度很慢（大约 1 转 / 分），无法进行基于全旋转的诊断检查，为它提供预防性维修系统一度是一个难题。

普锐特冶金技术提供全面的转炉状态监测方案。这些系统不仅监测托圈轴承，而且监测倾动传动和炉壳本身。在这个项目中

采用的方法是基于冲击脉冲测量，它尤其适合于低速转动的轴承。当损坏的轴承被更换后，普锐特冶金技术立刻开始对两座转炉的托圈轴承定期进行离线冲击脉冲测量。在成功监测了轴承状态将近一年后，安装了一套在线系统。现在，它不仅监测托圈轴承，而且监测倾动传动的主轴承。

转炉每一次动作的数据都被记录下来。该系统集成在就地自动化系统中，每次测量后都将状态报告发送给客户的一级系统。如果需要对具体测量值进行更详细的分析，普锐特冶金技术能够远程连接状态监测系统，根据测量结果给出一份详细报告。

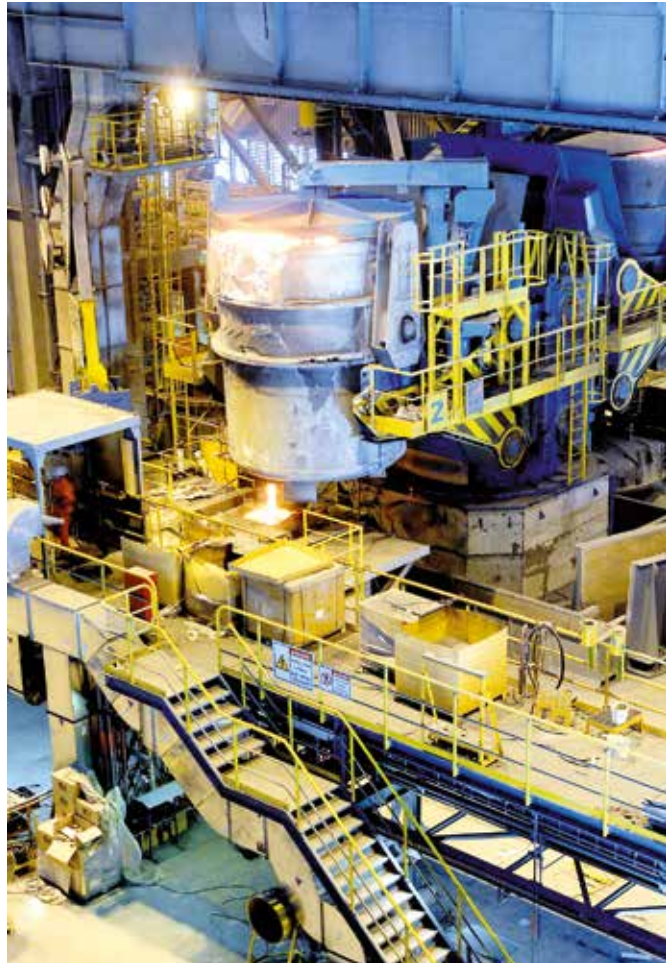
波兰一台连铸机的钢包回转台上安装的状态监测系统连续监测轴承状态

在同一家钢厂，还为钢包回转台回转轴承实施了一套新的状态监测方案，以便今后能够获得关于轴承状态的准确信息。这种轴承的状态监测通常是定期进行润滑脂分析和变形测量。

由于安全原因，当连铸机运行时不可能进入回转台区域。因此，状态监测系统的安装只能与炼钢车间协调，在定期停产维修时进行。普锐特冶金技术团队在仅仅一个工作交接班内就完成了安装工作，所用时间甚至少于计划维修工作的需要。项目的顺利执行保证了没有额外占用生产时间。

新的状态监测系统“倾听”轴承转动时金属与金属接触发出的声音。每次转动产生的数据都经过预处理和预分析，最后存储在一个就地数据库中。作为一份多年服务合同的一部分，普锐特冶金技术远程连接这个数据库，定期对数据进行分析，并给出关于分析结果的报告。

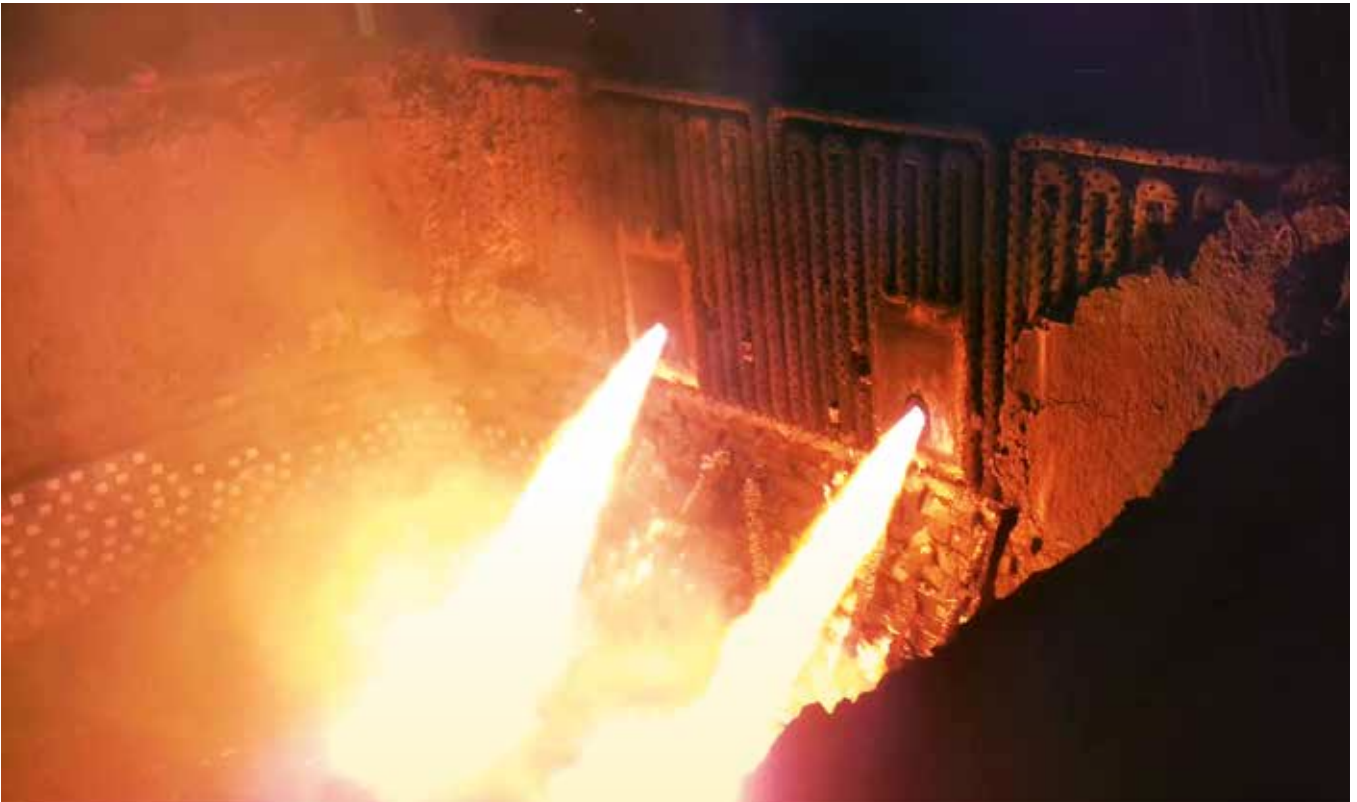
墨西哥Tyasa在Quantum EAF的废钢预热竖炉里安装RCB烧嘴减少了废钢粘附和悬料问题,降低了能源消耗和运行成本。

在 2016 年，普锐特冶金技术又获得一份追加合同，为 Quantum EAF 提供两套 RCB(组合式精炼烧嘴)。之所以需要这些组合式烧嘴，是因为废钢预热竖炉里存在废钢悬料和粘结的问题。经过现场设计改进和安装，RCB 烧嘴于 2016 年 6 月投入运行。使用几炉后的结果表明，竖炉内的废钢粘结和悬料问题明显减少。除了改善工艺运行，还发现能耗降低了 4%，相当于每炉节省了大约 13 kWh/t。提供的 RCB 设备完全达到了客户的期望值，而且进一步降低了电弧炉的运行成本 (opex)。
